## 附件 1 现有工程及其环境保护情况

### 1.2 现有工程建设现状

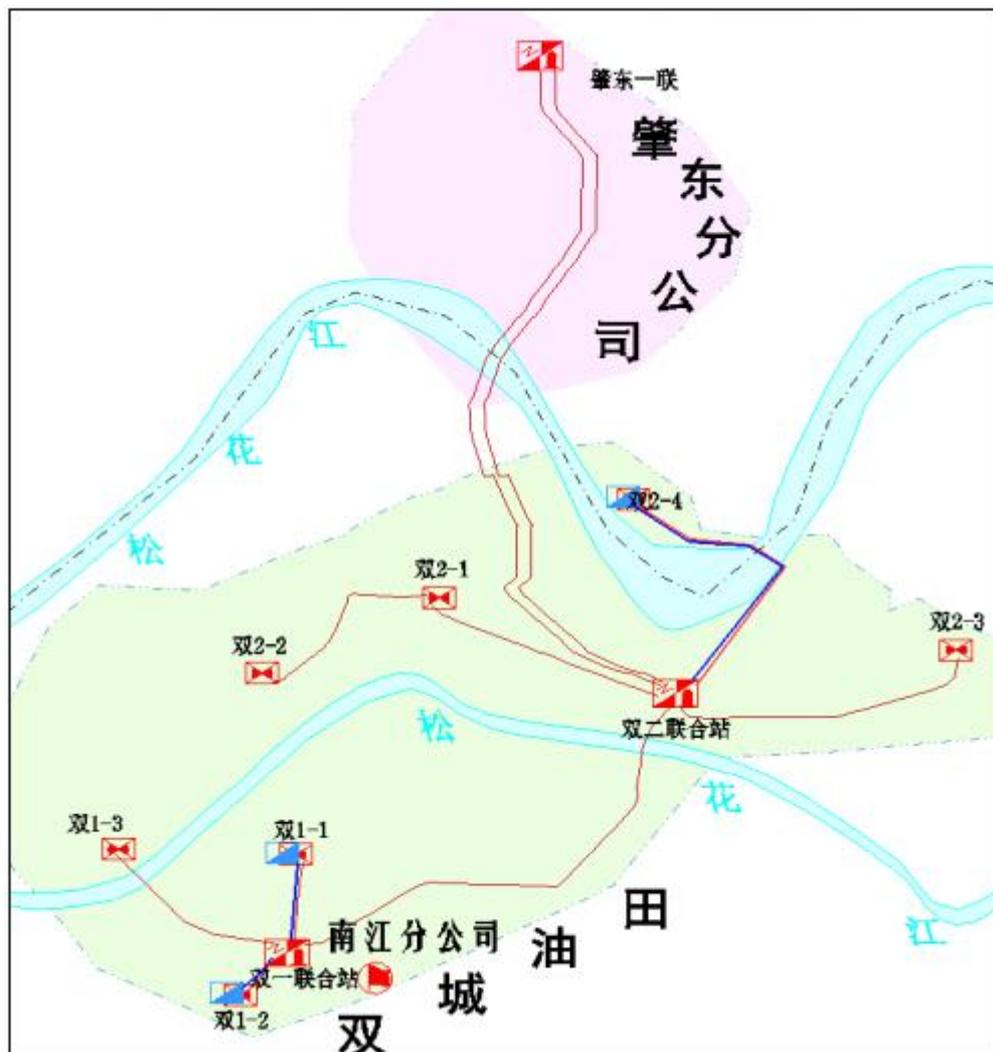
第十采油厂江心岛区域已建联合站 2 座，分别为双一联站和双二联站，已建油井 163 口、水井 110 口、集油阀组间 5 座、配水间 3 座。江心岛区域地面系统布局示意图见图 1-1。

图 1-1 江心岛区域地面系统布局示意图
